## مطالعه آزمایشگاهی بر روی رفتار درون صفحه دیوارهای آجری بهسازی شده با

## استفاده از کابل‌های فولادی با رویکرد مرکزگرا

## Experimental study on the in-plane behavior of retrofitted brick walls using steel cables with self- centering approach

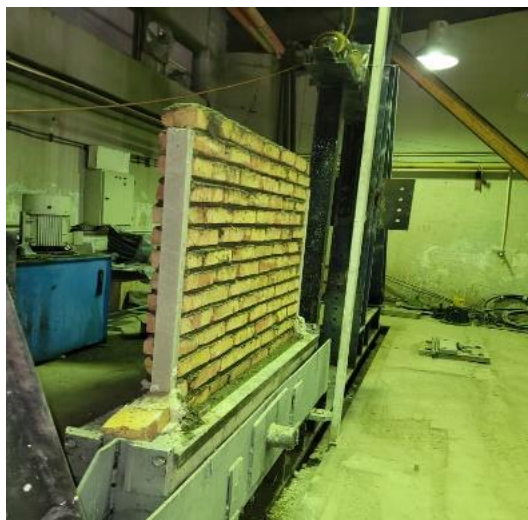
شکل ۳: نمونه دیوار مصالح بنایی مورد آزمایش

نمونه های مورد بررسی شامل ۴ دیوار با مقیاس ۱ به ۳ با طول ۱۲۰۰ میلی متر، ارتفاع ۱۲۰۰ میلی متر و ضخامت ۱۰۵ میلی متر هستند. مقدار بار قائم وارده به این نمونه ها در نمونه های اول و دوم برابر ۳۰ کیلونیوتن و در نمونه های سوم و چهارم بدون بار است. به این ترتیب نمونه های اول و دوم با تنش قائم ۰/۲۵ مگاپاسکال، یک دیوار در طبقه اول یک ساختمان مصالح بنایی دو

طبقه را نمایندگی کرده و دیوارهای سوم و چهارم نماینده دیوارهای غیر باربر قائم هستند. نمونه دیوار مصالح بنایی مورد آزمایش در شکل (۳) نمایش داده شده است.

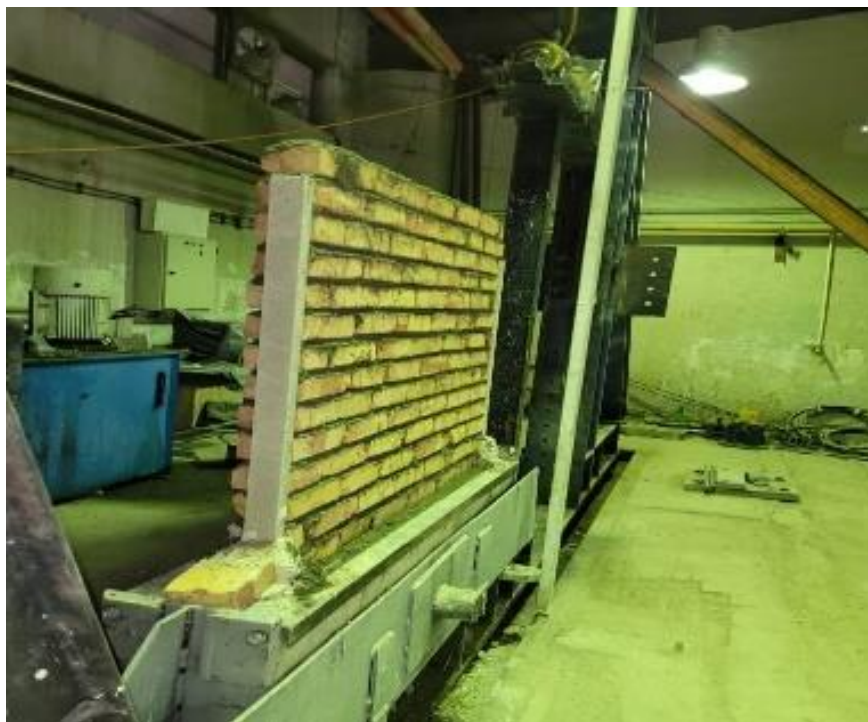
شکل ۵: ساخت نمونه ۱

این نمونه در محل آزمایشگاه سازه دانشگاه شهید رجایی ساخته شد. نمونه دیوار با ابعاد تعریف شده، در محل انجام آزمایش توسط بنای ماهر بر روی شالوده بتن مسلح ساخته شد. مطابق شکل (۵)، دیوار مصالح بنایی به وسیله ملات ماسه سیمان به شالوده (از جنس بتن مسلح) متصل گردیده است.

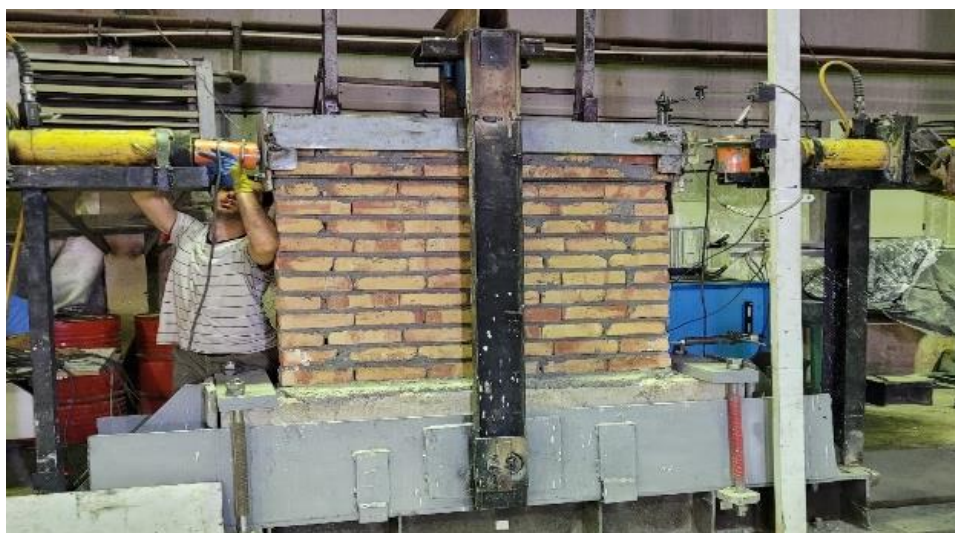
شکل ۶: پیاده سازی آزمایش

مطابق شکل (۶) جهت اعمال بار ثقلی و جانبی، قطعه ای فولادی صلب بر روی دیوار نصب شد. اعمال بار جانبی در این آزمایش به وسیله دو جک هیدرولیکی در دو سمت دیوار انجام گرفت و برای اندازه گیری و ثبت داده‌ها از دو عدد بارسنج (هرکدام در یک سمت دیوار) استفاده گردید. جک‌ها و بار سنج‌ها دارای ظرفیت ۴۰۰ کیلو نیوتن بوده است و در سایر تست‌ها نیز از همین تجهیزات جهت بارگذاری جانبی استفاده شد.

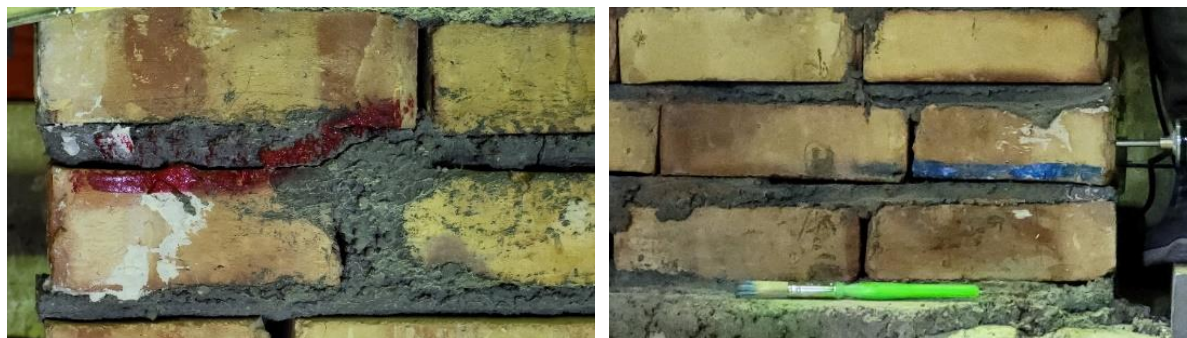
شکل ۷: ترک های ایجاد شده جابه جایی ۳.۶mm - آبی: سمت راست دیوار / قرمز سمت چپ دیوار

مطابق شکل (۷)، تا پایان سیکل های بارگذاری با جابه جایی ۲.۴mm (دریافت نسبی ۰.۲٪) ترک مشهودی در سطح دیوار مشاهده نشد. اولین آسیب در دیوار در جابه جایی ۳.۶mm (دریافت نسبی ۰.۳٪) و به صورت ترک در تراز پایین دیوار نمایان شد.

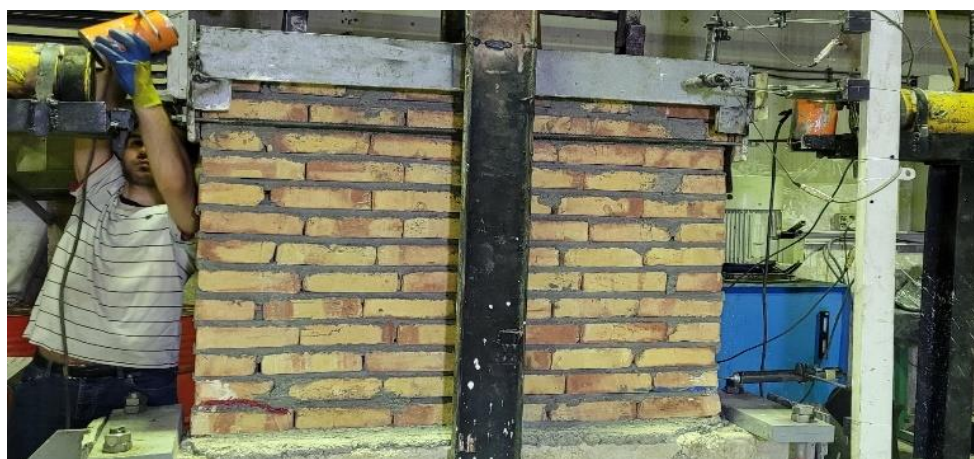
شکل ۸: وضعیت دیوار پیش از شروع مجدد تست

به دلیل محدودیت زمانی کاری آزمایشگاه سازه دانشگاه شهید رجایی، تست در این مرحله متوقف و ادامه آن به روز بعد موکول شد. تصویر نهایی نمونه آزمایش در این مرحله در شکل (۸) قابل مشاهده است.

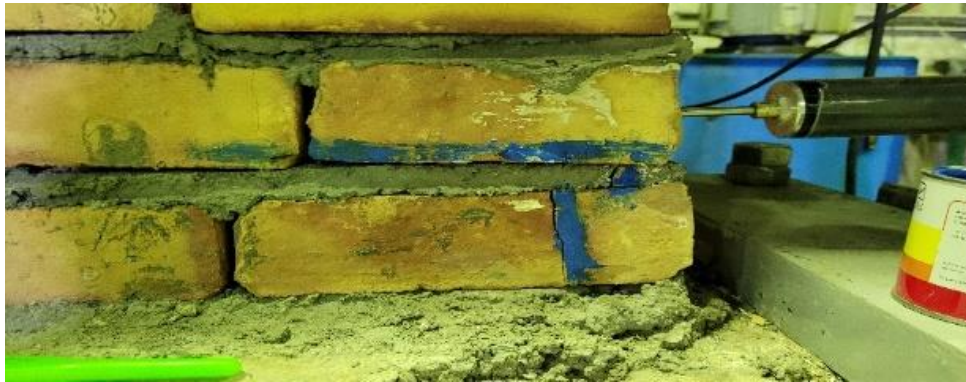
شکل ۹: ترک های پنجه سمت راست دیوار در ۲ رفت و برگشت جابه جایی ۴.۸mm

با از سر گرفتن آزمایش در جابه جایی ۴.۸ mm (دریافت نسبی ۰.۴٪) حرکت گهواره ای نمونه تشدید پیدا کرد و فشار پنجه موجب بروز آسیب در آجر های کناری شد. این اتفاق در شکل های (۹) و (۱۰) نمایش داده شده است.

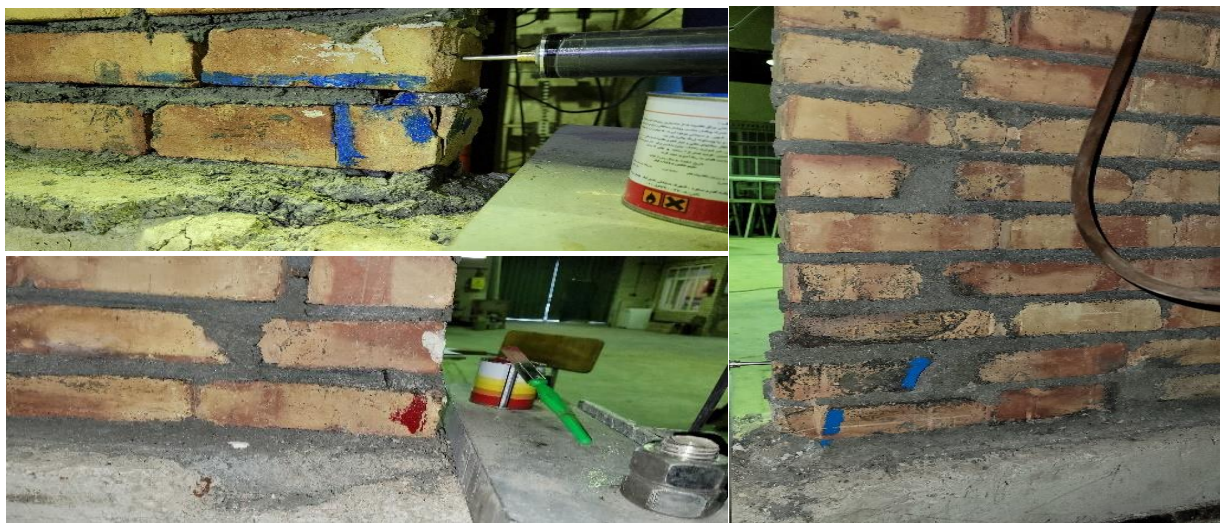
شکل ۱۰: ترک های سمت راست دیوار در ۲ رفت و برگشت جابه جایی ۴.۸mm

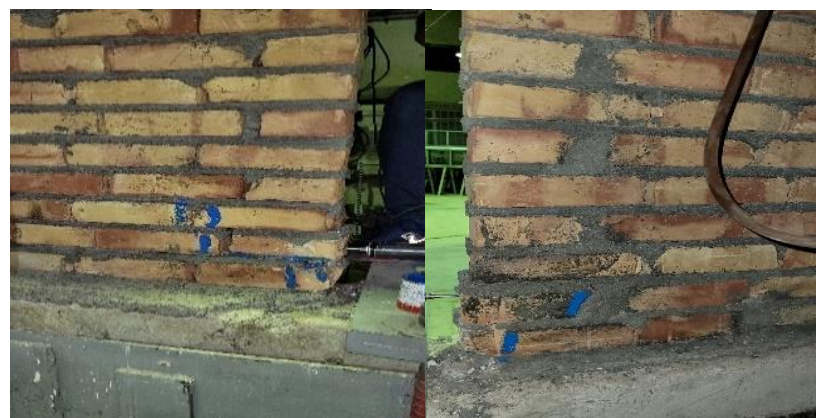
شکل ۱۱: آسیب های دیوار در انتهای جابه جایی ۷.۲mm

با ادامه یافتن سیکل های بارگذاری و در سیکل های با جابه جایی ۷.۲mm (دریافت نسبی ۰.۶۰٪)، علاوه بر افزایش خرابی در پنجه ها، ترک هایی در میانه ارتفاع دیوار رخ داد و منجر به ورود به حالت خرابی برشی-لغزشی در دیوار شد. آسیب های وارده به نمونه در شکل های (۱۱) و (۱۲) نمایش داده شده است.

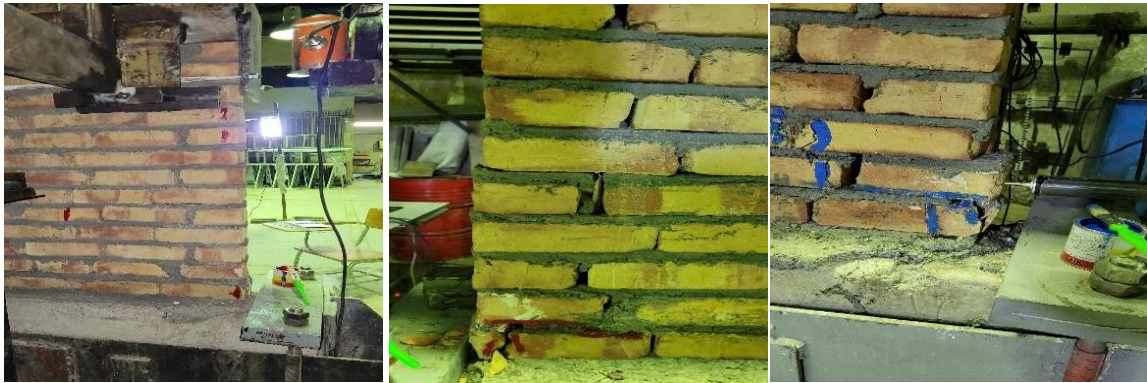
شکل ۱۲: آسیب های دیوار در انتهای جابه جایی ۷.۲mm

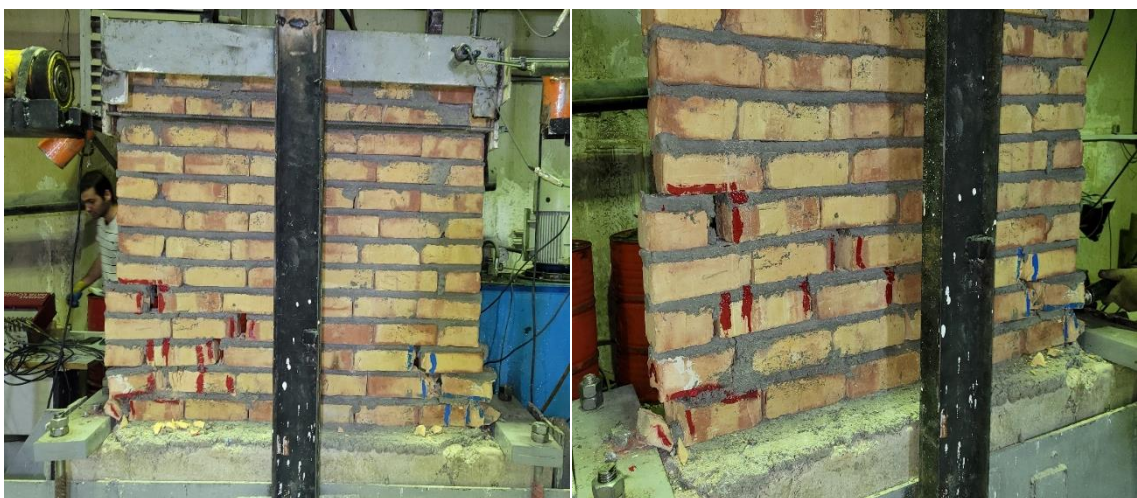
شکل ۱۴: وضعیت نهایی نمونه ۱

با اعمال جا به جایی ۹.۶mm نمونه، مد خرابی لغزشی حاکم شد و لغزش در دیوار به طور واضح مشاهده می شود. در این مرحله از آزمایش ۲ سیکل رفت و برگشت (از مجموع ۳ سیکل) طی شد و از آنجا که دیوار با افت مقاومت شدید رو به رو شد در نتیجه تست پایان یافت. تصاویر موجود در شکل (۱۴) مربوط به این جابه جایی و وضعیت نهایی دیوار هستند.

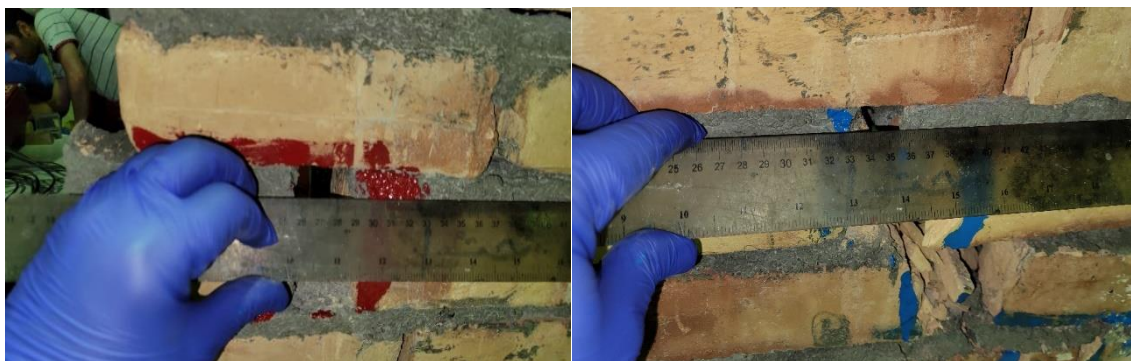
شکل ۱۵: اندازه گیری عرض ترک نمونه ۱

بیشینه عرض ترک اندازه گیری شده در راستای طول حدوداً ۲۵ میلی متر است. نحوه اندازه گیری در شکل (۱۵) نمایش داده شده است.

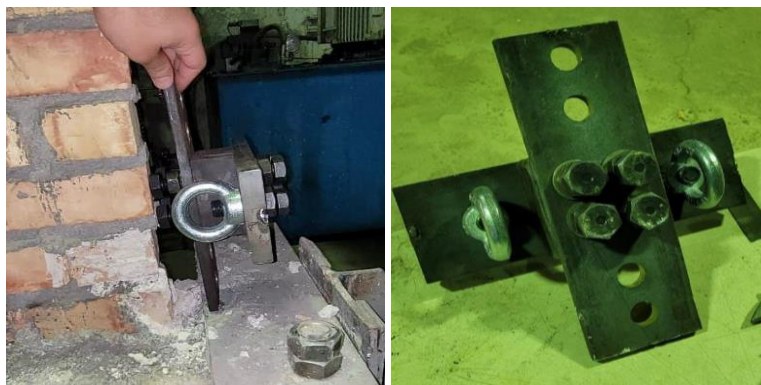
شکل ۱۸: قطعه واسط متشکل از ورق فولادی و نئوپرن

برای نصب و اتصال تاندون ها به دیوار، از قطعه واسطی استفاده گردید که متشکل از یک قطعه نئوپرن که دو ورق فولادی به شکل صلیبی در دو طرف آن قرار گرفته اند است. یکی از این ورق های فولادی بر روی دیوار قرار گرفته و ورق دیگر محل اتصال بست تاندون ها است. قطعه نئوپرن جهت کمک به مرکز گرایی و برگشت دیوار به حالت اول کمک می نماید. قطعه نئوپرن خود از دو ورق فولادی و یک پد الاستومری به ابعاد  $14 \times 100 \times 100$  میلی متر تشکیل شده است. ورق های فولادی قلاويز شده تا بتوان آن را به ورق های اتصال به دیوار و تاندون متصل نمود. جزئیات این قطع در شکل (۱۸) قابل مشاهده است. جهت نصب این قطعه به مقطع کناری دیوار، میلگرد فولادی رزوه شده با قطر ۲۰ میلی متر و با طول کاشت ۱۵۰ میلی متر درون دیوار کاشته شد. شکل (۱۹) نمای سوارخکاری و محل نصب قطعه را نشان می دهد.

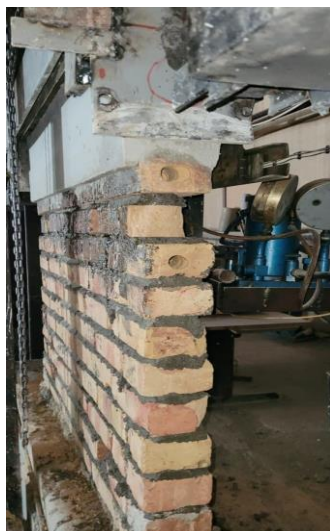
شکل ۱۹: سوراخکاری مقطع کناری دیوار جهت کاشت میلگرد

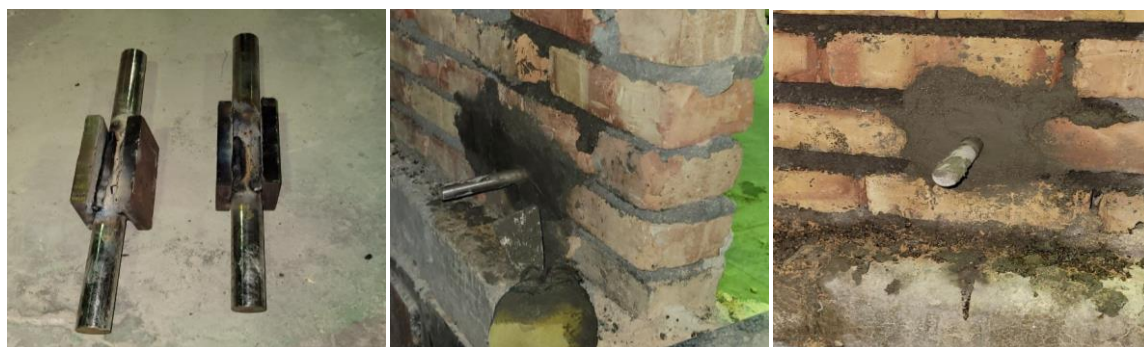
شکل ۲۰: ساخت و نصب میلگردهای محل تغییر زاویه تاندون ها

همچنین جهت تغییر مسیر تاندون ها در راستای مد نظر از میلگردهای فولادی بدون آج با قطر ۲۰ میلی متر استفاده شد. جهت قرار دادن این میلگردها داخل دیوار مصالح بنایی بخشی از دیوار با استفاده از دریل و قلم فولادی تخریب و خارج شد و میلگردها با استفاده از ملات پر مقاومت درون دیوار کاشته شد. شکل (۲۰) جزئیات اجرایی این بخش را نشان می دهد.

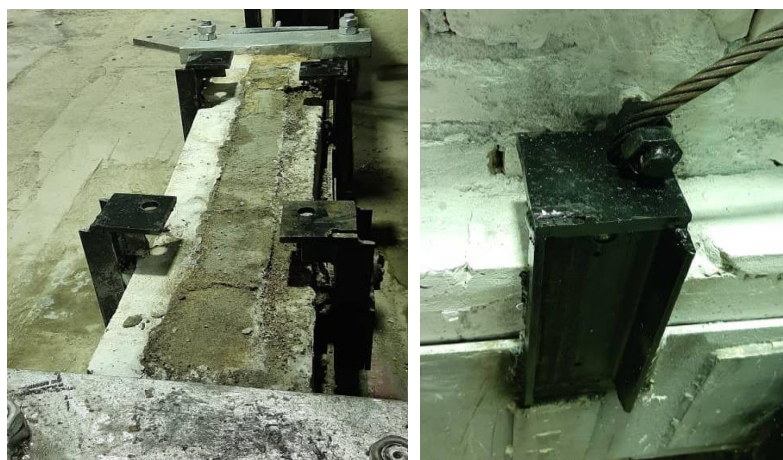
شکل ۲۱: محل مهار تاندون ها به شالوده

تاندون های فولادی در پایین دیوار، در قطعه صلب متصل به شالوده مهار شد. جزئیات آن در شکل (۲۱) نشان داده شده است.

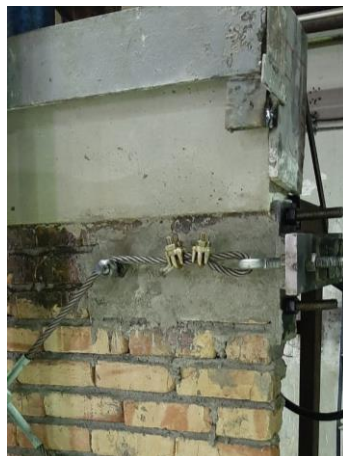
شکل ۲۲: تقویت رج‌های فوقانی دیوار با بتن الیافی

علاوه بر این در این نمونه به دلیل کنترل و انتقال صحیح برش وارده از سمت جک‌های بارگذاری به محدوده تقویت شده دیوار با تاندون‌ها، از تقویت موضعی رج‌های فوقانی دیوار با استفاده از بتن الیافی که تحت پوشش تیر بارگذاری هستند استفاده شد. در شکل (۲۲) محدوده تقویت خارجی با بتن الیافی قابل مشاهده است.

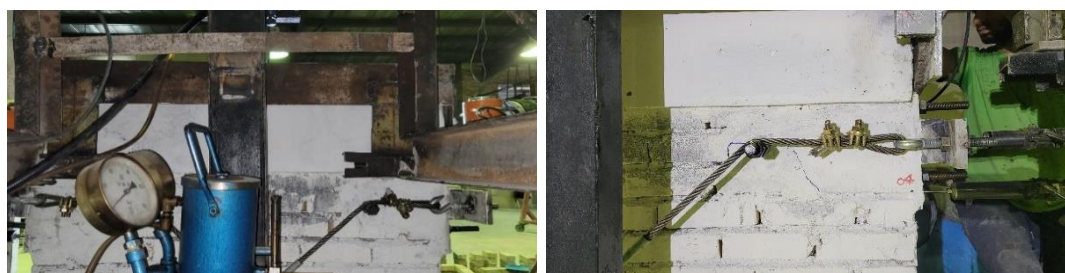
شکل ۲۳: ترک‌های ایجاد شده دریافت نسبی ۰.۲٪

چرخه‌های آغازین با جابجایی ۰.۶mm (دریافت نسبی ۰.۰۵٪) و در ادامه تا جابجایی ۱.۸mm (دریافت نسبی ۰.۱۵٪) در دیوار خرابی به دنبال نداشت. در جابجایی ۲.۴mm (دریافت نسبی ۰.۲٪) ترک‌هایی در حاشیه میلگردهای تغییر زاویه تاندون‌ها مشاهده شد و همچنین با تکرار سیکل‌ها ترک‌هایی در بخش تقویت شده با بتن نیز مشاهده شد (۰).

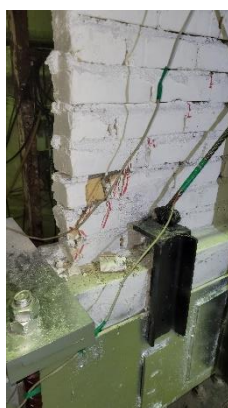
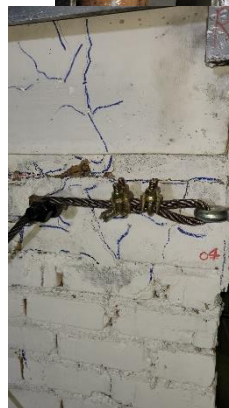
شکل ۲۵: ترک‌های ایجاد شده دریافت نسبی  $0.8\%$

جابجایی‌های بعدی در مراحل پروتکل بارگذاری، معادل  $4.8\text{mm}$  (دریافت نسبی  $0.40\%$ ) و  $7.2\text{mm}$  (دریافت نسبی  $0.6\%$ ) است. در این مرحله ترک‌هایی در محل اتصال میلگرد‌های تغییر زاویه تاندون رویت شد. همچنین باز شدگی درز قائم بین آجرها در برخی نقاط میانی دیوار قابل مشاهده بود. علاوه بر این، ترک‌های پیش‌تر ایجاد شده نیز گسترش یافتند. مرحله بعدی بارگذاری جابجایی  $9.6\text{mm}$  (دریافت نسبی  $0.8\%$ ) است. در روند بارگذاری چرخه‌ای با این جابجایی، لغزش از محل ترک ردیف‌های فوقانی دیوار مشاهده شده و همچنین ترک‌هایی در پنجه دیوار (به خصوص سمت چپ) ملاحظه شد (Error!).

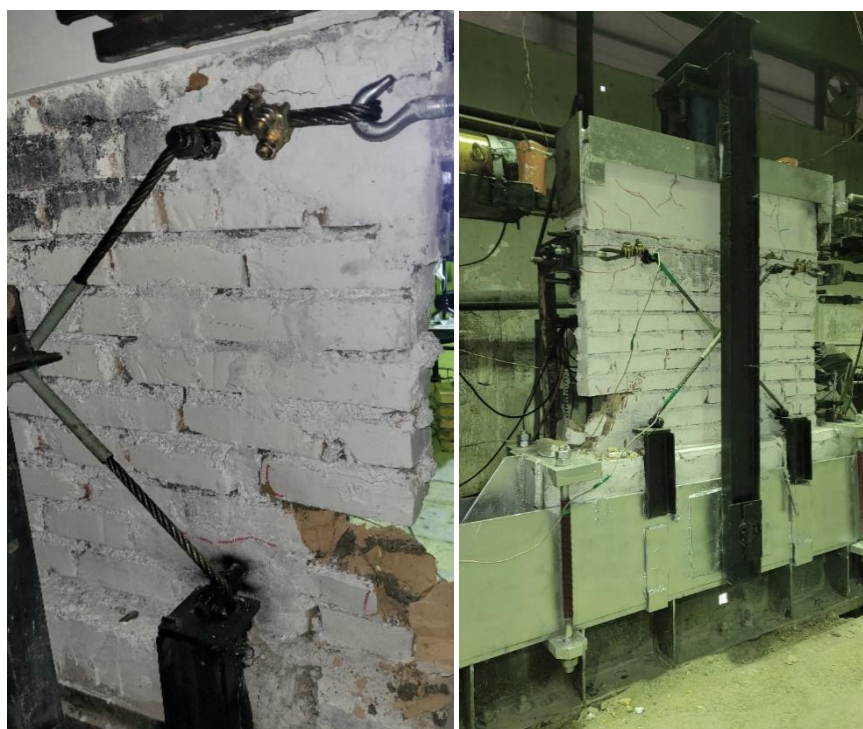
شکل ۲۷: وضعیت نهایی دیوار در دررفت نسبی ۱٪

در جابجایی ۱۲mm (دررفت نسبی ۱٪) خرد شدگی شدید در پنجه چپ دیوار رخ داد و افت مقاومت در دستگاه ثبات داده‌ها مشاهده شد. (شکل ۲۷) وضعیت نهایی دیوار پس از این مرحله را نشان می‌دهد.

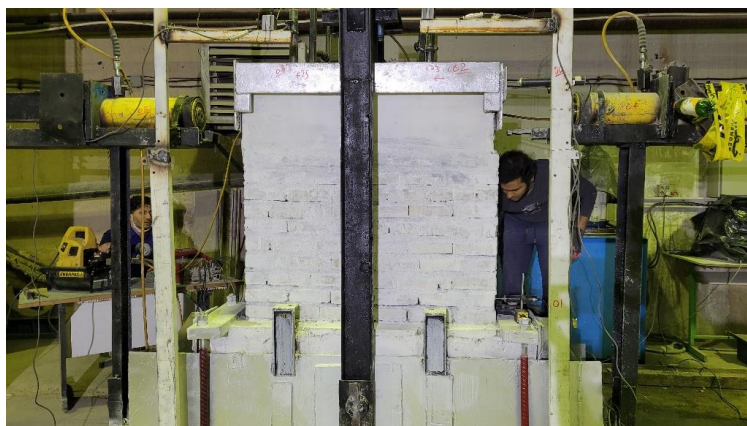
شکل ۳۱: نمونه ۳، پیش از شروع آزمایش

این نمونه به لحاظ ابعاد هندسی مشابه نمونه ۱ است. پروتکل بارگذاری نیز مشابه نمونه اول در نظر گرفته شد. تنها تفاوت این نمونه با نمونه ۱ دیوار مصالح بنایی، عدم وجود سربار در این دیوار بود. تصویر نمونه ۳، پیش از شروع آزمایش در شکل (۳۱) قابل مشاهده است.

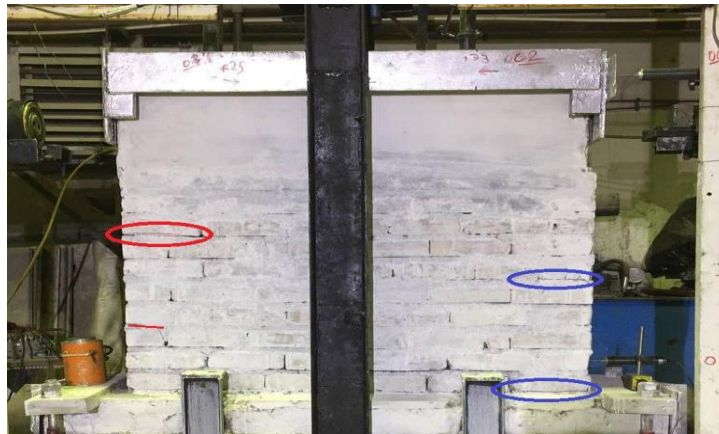
شکل ۲۶: وضعیت گسترش ترک‌ها در دررفت نسبی ۰.۱۵٪

با شروع بارگذاری جانبی مطابق پروتکل بارگذاری، در دریافت نسبی ۰.۰۵٪ و ۰.۱۰٪ ترک و آسبگی در سطح نمونه مشاهده نشد. در دریافت نسبی ۰.۱۵٪ ابتدا ترک طولی در میانه‌های ارتفاع دیوار مشاهده شد و سپس بلندشدگی پاشنه سمت راست دیوار مشاهده شد (۰).

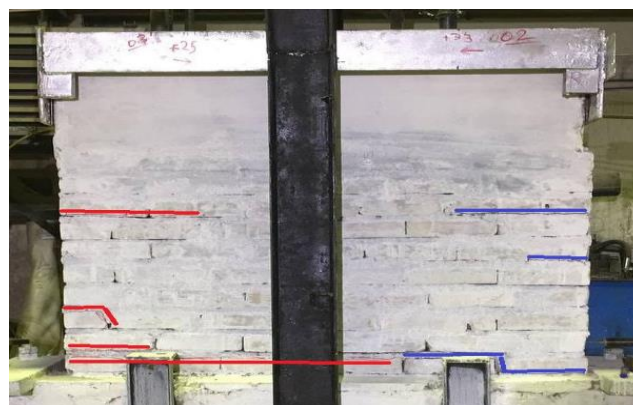
شکل ۲۹: آسیب‌های دیوار در پایان مرحله اول آزمایش

در نهایت با افزایش دررفت نسبی نمونه تا ۰.۳٪ و گسترش ترک‌های طولی در تراز ارتفاعی ۱۰۰ میلی متری دیوار این مرحله از تست به پایان رسید. تصویر نهایی مرحله اول تست در شکل (۲۸) قابل مشاهده است.

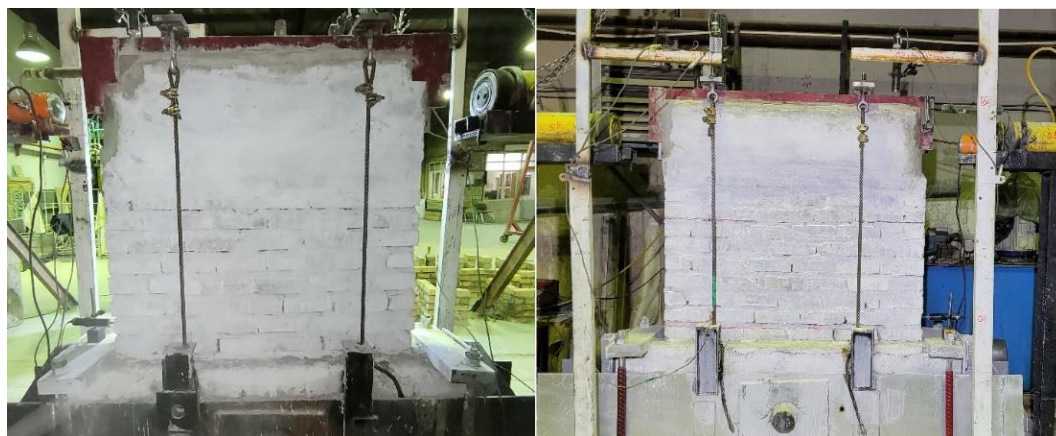
شکل ۳۱: نمونه تقویت شده بدون سربار با تاندون های فولادی (تصویر دو وجه مختلف دیوار)

نمونه ۴ که از هر نظر مشابه نمونه ۳ بود که با استفاده از تاندون های فولادی که در راستای قائم دیوار قرار گرفتند تقویت شد. برای تقویت دیوار دو تاندون به صورت عمودی در هر وجه دیوار (جمعاً ۴ تاندون) در نظر گرفته شد که قطر این تاندون ها ۱۴ میلی متر و جنس مغزی آن فولادی است. جهت مهار تاندون به شالوده از یک قطعه فولادی و بست های مناسب استفاده شد و در بالای دیوار به ورق فولادی متصل گردید. ورق فولادی به طور غیر مستقیم و از طریق یک ضربه گیر (نئوپرن) به تیر فوقانی متصل شد. تصویر نمونه در شکل (۳۱) قابل مشاهده است. کشیدگی اولیه تاندون ها ۴۰۰ micro strain بوده است.

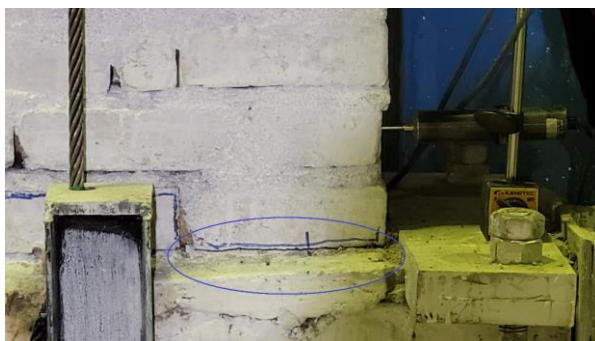
شکل ۳۲: بلند شدگی پاشنه دیوار در دریفت نسبی  $0.30\%$

آزمایش مطابق روند بارگذاری سایر آزمایش‌های پیشین انجام گرفت. در سیکل‌های ابتدایی (دریفت نسبی  $0.05\%$ ) با توجه به آسیب قبلی دیوار لق‌شدگی بعضی آجرهای کناری مشاهده شد. در دریفت نسبی  $0.30\%$  بلندشدگی پاشنه دیوار به طور محسوس تری قابل مشاهده بوده است ( $0.32$ ) و پیرو این رفتار گهواره‌ای در دریفت نسبی  $0.40\%$  آسیب در پنجه‌های دیوار مشاهده شد که در شکل (۳۳) نمایش داده شده است.

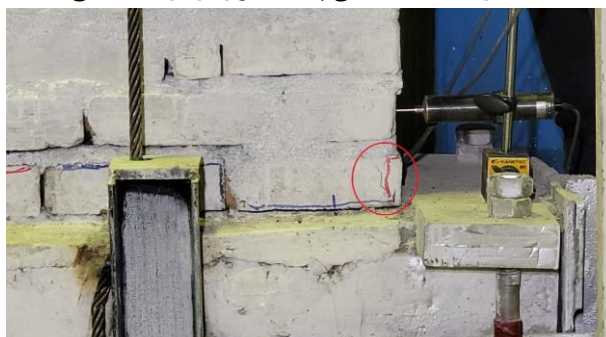
شکل ۳۳: ترک‌های ناشی از فشار ایجاد شده در پنجه دیوار در دریفت نسبی  $0.40\%$

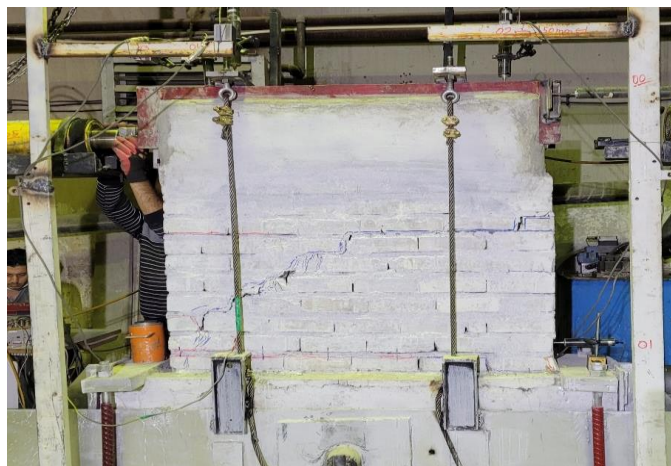
شکل ۳۴: ترک های لغزشی - قطری در دریفت نسبی ۰.۶٪

با ادامه یافتن روند بارگذاری جانبی تغییراتی در رفتار کلی دیوار حاصل نشد تا در نهایت در سیکل‌های مربوط به دریفت نسبی  $0.60\%$  ترک‌های لغزشی- قطری در نمونه دیوار پدید آمد و با افزایش لغزش و ضخامت ترک‌ها آزمایش متوقف گردید. شکل (۳۴) نشان دهنده ترک‌های لغزش قطری ایجاد شده در آخرین مرحله از این آزمایش است. بیشینه بازشدگی طولی دیوار در این سیکل‌ها در هر دو سمت  $16\text{ mm}$  اندازه گیری شد.
